Visite guidée de la Collégiale Notre Dame de Montataire,

Un édifice religieux atypique

(20 Avril 2024 – N. BILOT- AQUILON)

Notes de Visite de D. QUANTIN

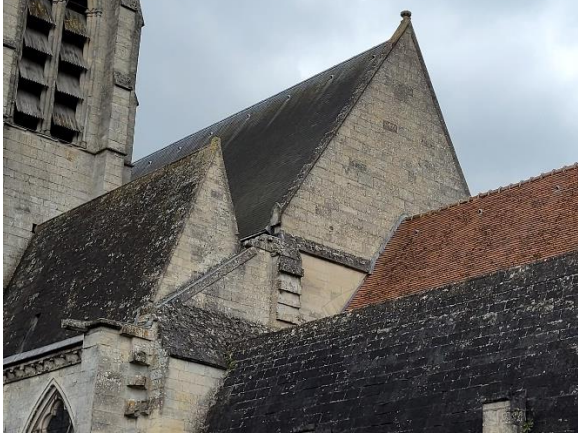
Figure 1 : Des toits à différentes hauteurs, des harpes de pierre et un pignon « d'attente »

Ce qui saute tout de suite à l'œil, ce sont les **hauteurs variées des toitures** : Le cœur est plus élevé que la nef plus ancienne, romane dans sa structure (**Figure 1**).

L'idée était de **refaire toute l'église en style gothique mais le projet s'est arrêté en route** : on identifie des pierres semi saillantes (harpes de pierre), c'est-à-dire des attentes pour une poursuite de la construction qui n'a pas eu lieu. Et un pignon en belles pierres est construit pour arrêter la nef proprement (**Voir Figure 1**).

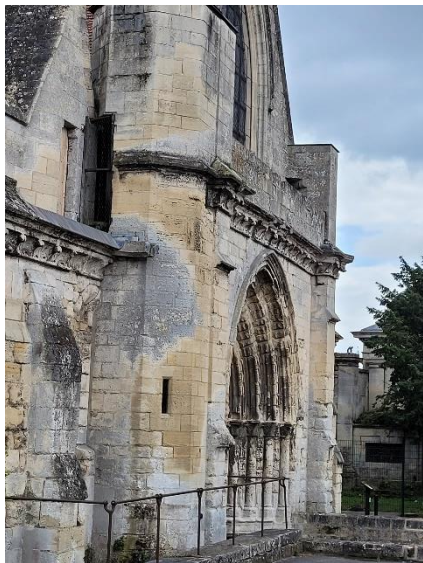
Figure 3 : Le portail, sa galerie de pierre et les 2 renforts latéraux inutiles

Si l'on regarde la façade, au-dessus de la porte, on y voit une **rambarde de pierre** et pas de décoration sculptée. Des parties de **contreforts** de chaque côté sont en attente. Le tympan a été remanié au 13^{ème} siècle et les portes reprises au 16^{ème} siècle (**Figure 3**).

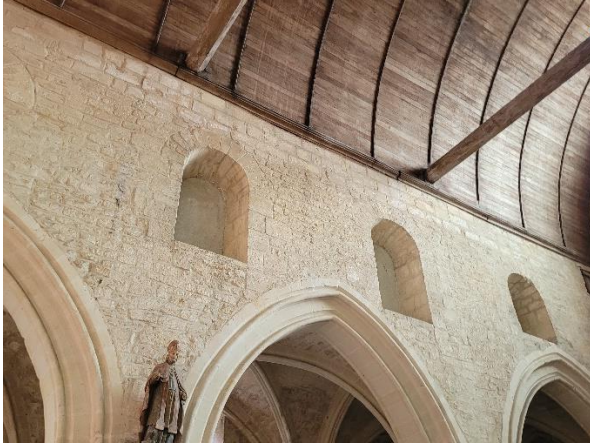
Figure 4 : la partie romane modifiée (les fenêtres condamnées et les arches gothiques)

Dès l'entrée on est dans une zone sombre, les **fenêtres romanes (Figure 4)** sont murées (en fait lors de la transformation gothique, elles sont parfois coupées pour ajuster les arcades et elles disparaissent complètement, c'est lors de la restauration au 19^{ème} siècle qu'elles sont partiellement nettoyées et qu'on les retrouve). Cette partie date de la fin du 11^{ème} siècle (1080-1100), cela en fait **une des églises les plus anciennes du territoire** (avec St Vaast les Mello par ex.). Les murs sont faits de **moellons irréguliers en petits blocs** (difficile à l'époque de sortir des gros blocs), ces murs sont solides (et le prouvent encore).

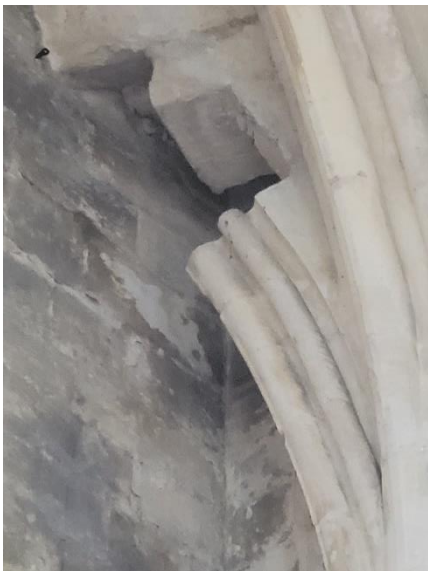
Figure 9 : Zone de transition, arc interrompu

Les divers espaces, avant chœur, travées du transept ont un **espacement irrégulier**, adapté encore une fois à la situation. Il faut caser le clocher par exemple. Certaines colonnes reprennent clairement tous les arcs (un par colonne du pilier, ce qui est normal), **un arc à une reprise de 3 arcs sur la même ...** On voit très bien en regardant l'ensemble de l'intérieur de l'édifice les **raccords de construction** et les murs pas toujours droits... (**Figures 8, 9, 10**)

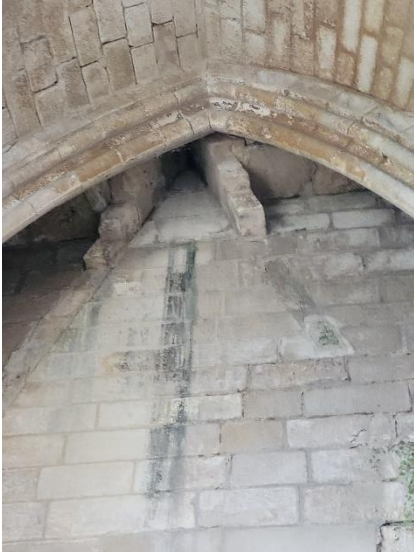
Figure 15 : conduit de cheminée

Dans la travée droite au niveau de la transition, on voit encore la trace d'un **conduit de cheminée** (un mur fermant la travée et qui devait comporter l'âtre à sa base a disparu vers 1220 voire avant) (**Figure 15**). De telles traces de cheminée existent aussi à Creil et Nogent. Cependant on imagine que ces cheminées étaient près de fonds baptismaux alors qu'a priori il n'y en avait pas à l'abbatale, les baptêmes ayant lieu à l'église paroissiale de St Léonard.

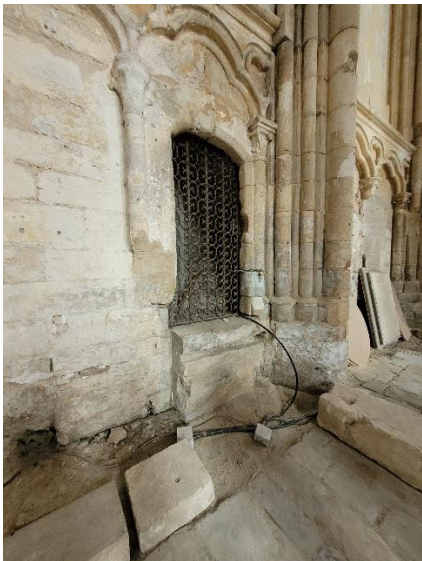
Figure 16 : porte qui mène au clocher

La porte du Presbytère à gauche est du 19^{ème} siècle. La **porte qui permet de monter au clocher** est très surélevée (**Figure 16**). On peut imaginer un escalier de bois qui permettait de l'atteindre mais aussi des variations au niveau du sol de l'édifice en fonction des zones.
